INSTITUCIÓN EDUCATIVA
**MANUEL FRANCISCO
OBREGÓN**

SEDE PRINCIPAL
MUNICIPIO DE PINILLOS

DIAGNÓSTICO PARA EL LINEAMIENTO BÁSICO DEL DISEÑO ARQUITECTÓNICO DE LA INFRAESTRUCTURA ESCOLAR

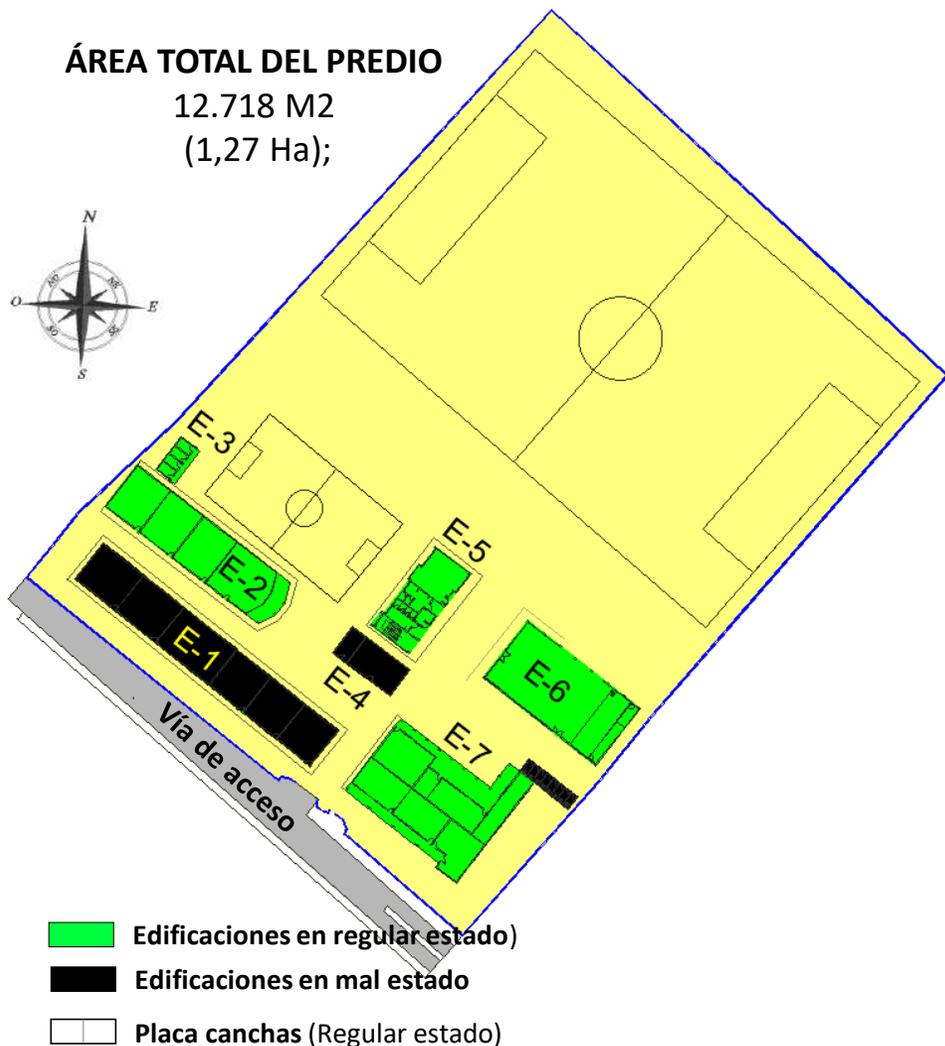
INFRAESTRUCTURA EXISTENTE

ED	Espacios	Nivel	Estado Físico	Cumplimiento norma			ESTRATEGIA
				NTC-4595	NSR-1998	NSR-2010	
E1	Cinco Aulas de Clases y un laboratorio	1	Mal	No	No		Demolición
E2	Cuatro Aulas de Clases	1	Regular	Si	Si		Mejoramiento
E3	Batería sanitaria	1	Regular	Si	Si		Mejoramiento
E4	Depósito	1	Mal	No	No	No	Demolición
E5	Tres Aulas de Clases y una Batería Sanitaria	1	Regular	No	Si		Mejoramiento
E6	Aula Múltiple	1	Regular	Si	Si		Mejoramiento
E7	Área administrativa, 3 aulas y biblioteca	1	Mal	Si	No		Mejoramiento

Observación: Con el propósito de determinar el estado físico de los bloques # 1 y # 4, se decidió realizarle un estudio de patología sísmica, arrojando que el promedio de la resistencia del concreto de la estructura de estos dos bloques no cumplen con la resistencia mínima especificada en el Reglamento NSR- 10. Igualmente, los materiales constitutivos no cumplen con las especificaciones mínimas de resistencia; y los diámetros mínimos de ancho de las columnas, tampoco cumplen lo establecido; por lo tanto el estudio recomienda la demolición de las estructuras existentes (E1 y E4) como medida preventiva; ya que al someter la infraestructura a la intervención de un mejoramiento, sería necesaria el reforzamiento estructural de esta; generando elevaciones en sus costos (ver las recomendaciones del estudio de vulnerabilidad en las páginas 61, 62 y 63).

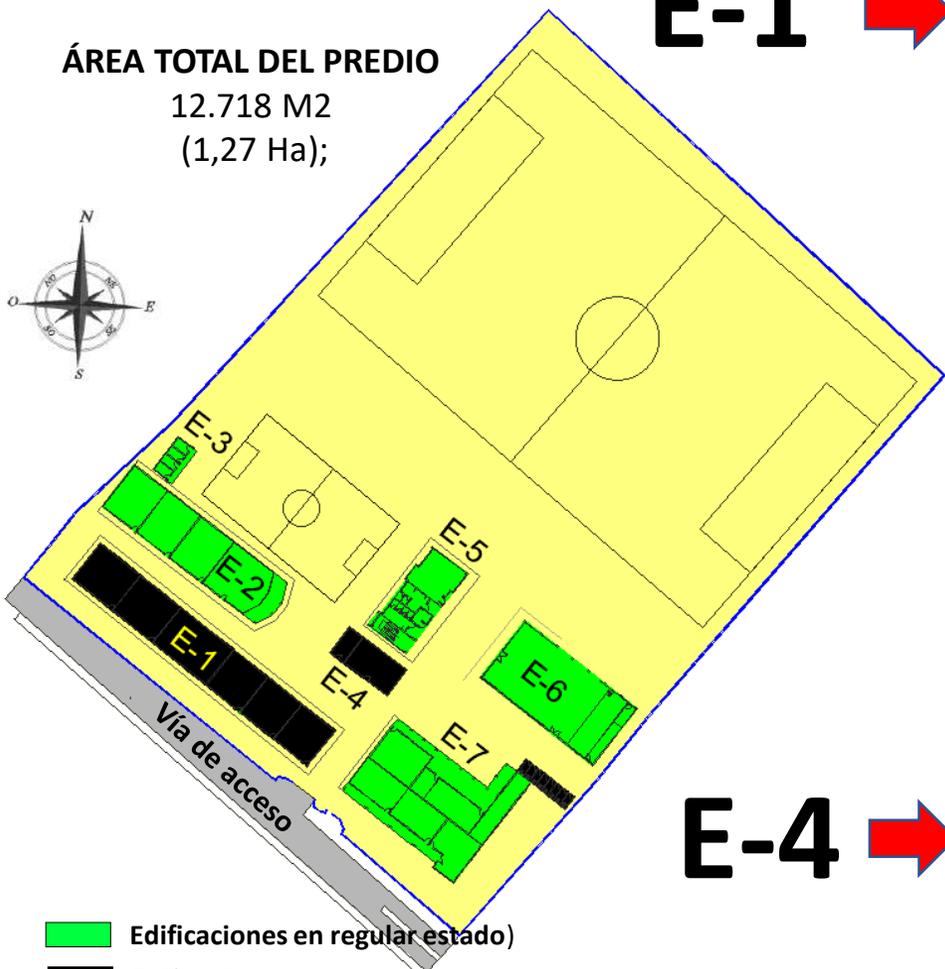
EDIFICACIONES EN MAL ESTADO

- Edificaciones en regular estado)
- Edificaciones en mal estado
- Placa canchas (Regular estado)

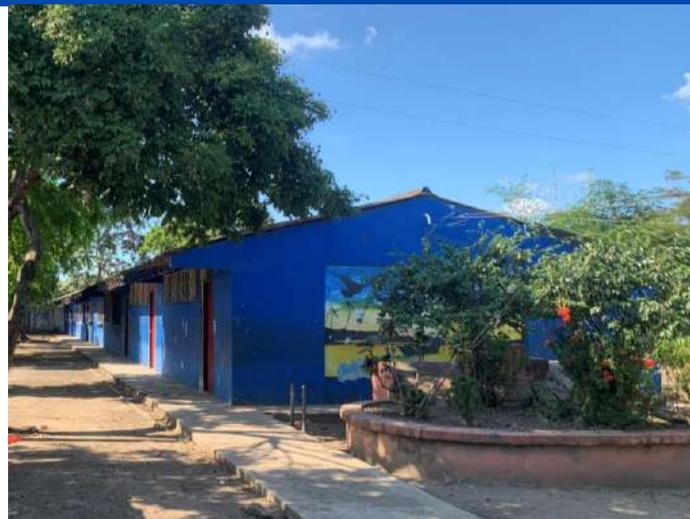
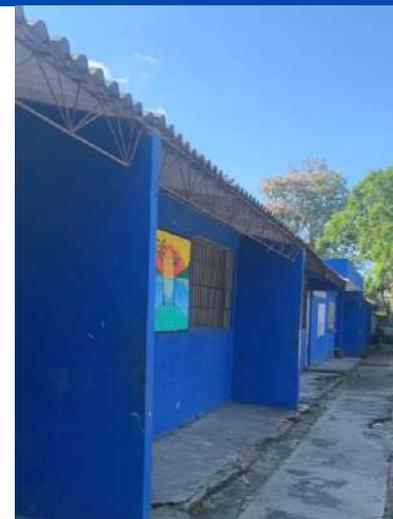
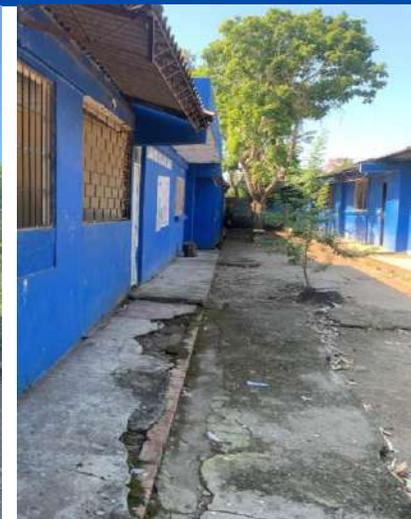
Espacios pedagógicos: Aulas de Clases y Laboratorio

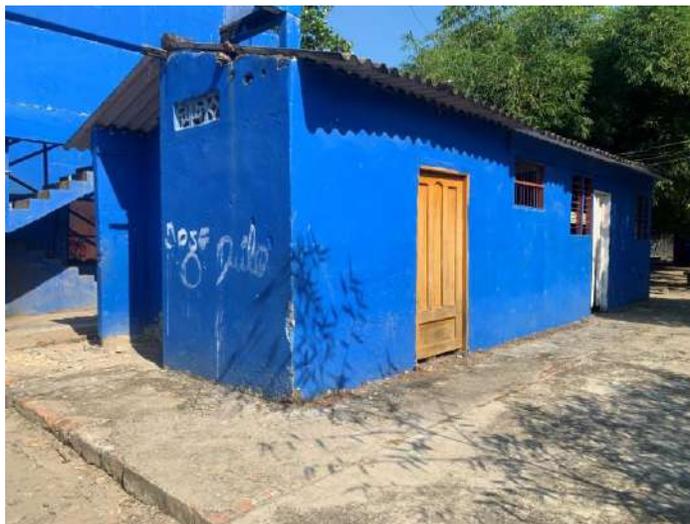
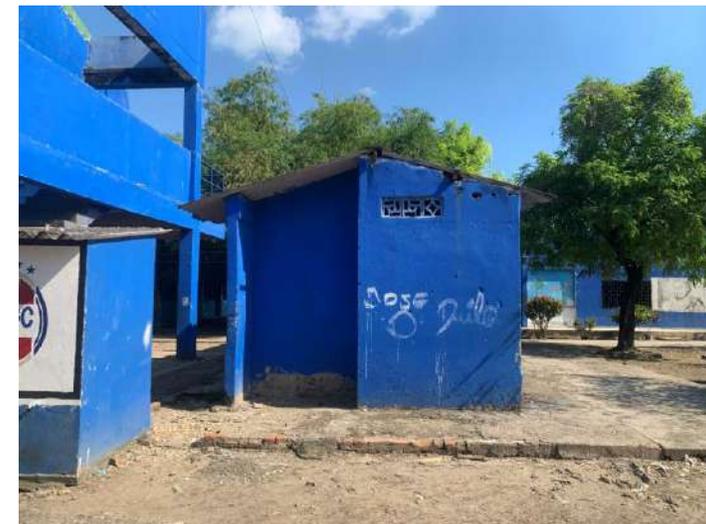
Espacio pedagógico: Bodega

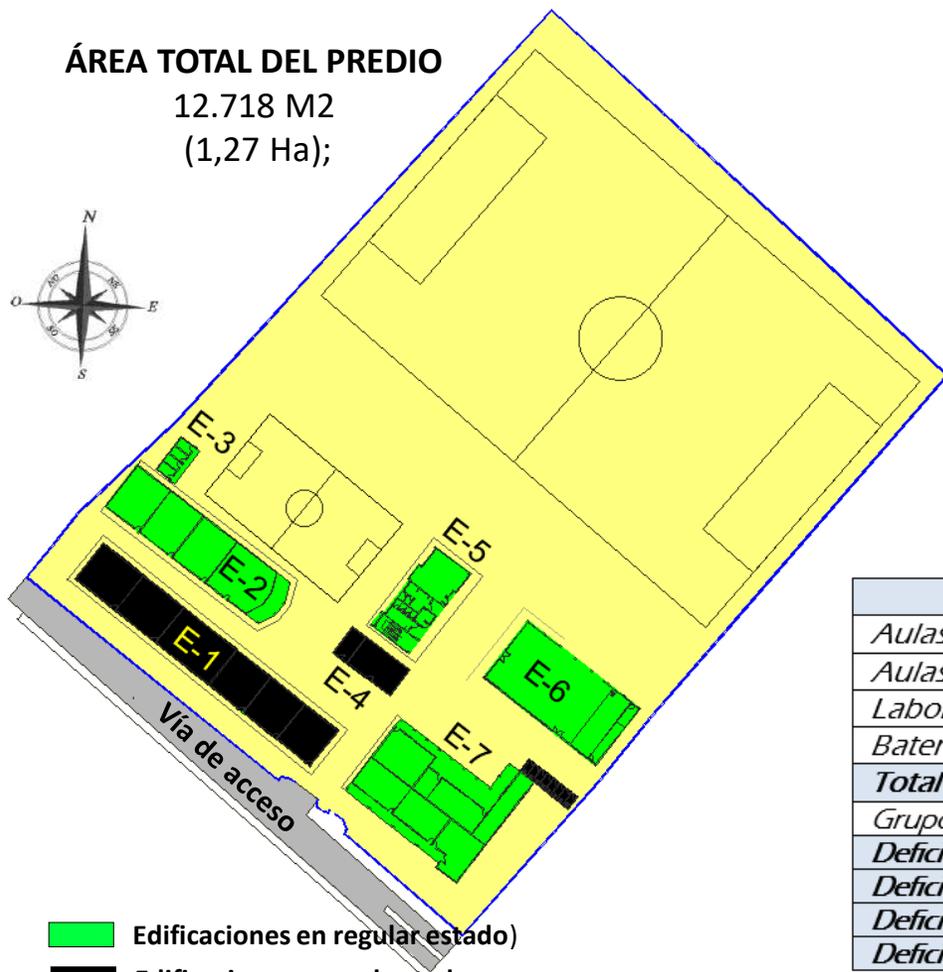
- Edificaciones en regular estado)
- Edificaciones en mal estado
- Placa canchas (Regular estado)

Descripción	Cantidad
Aulas de clases	14
Aulas en mal estado (a demoler)	5
Laboratorio en mal estado (a demoler)	1
Batería sanitaria en mal estado (a demoler)	1
Total aulas a permanecer	9
Grupos	17
Deficit de aulas de clases	8
Deficit de Batería Sanitaria	1
Deficit de Laboratorio	1
Deficit de Cocina (Comedor)	1

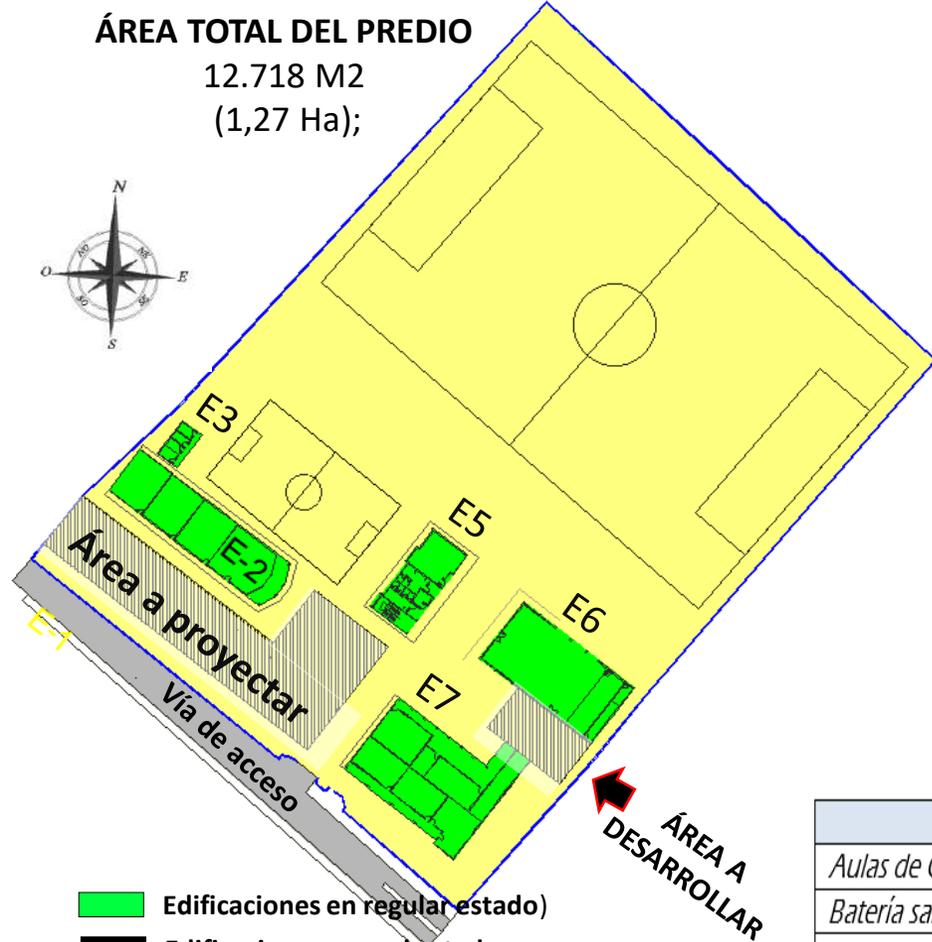
- Edificaciones en regular estado)
- Edificaciones en mal estado
- Placa canchas (Regular estado)

Descripción	Cantidad
Aulas de Clases básicas (40 estudiantes por aula)	7
Batería sanitaria (12 aparatos)	1
Laboratorio Integral	1
Cocina (comedor escolar)	1
