Citación
Concejo de Cartagena
Junio 13 de 2025

1. CONTEXTO DEL ABASTECIMIENTO DE AGUA POTABLE Y SANEAMIENTO BÁSICO EN LA ZONA

3. ANÁLISIS DE CAUSAS

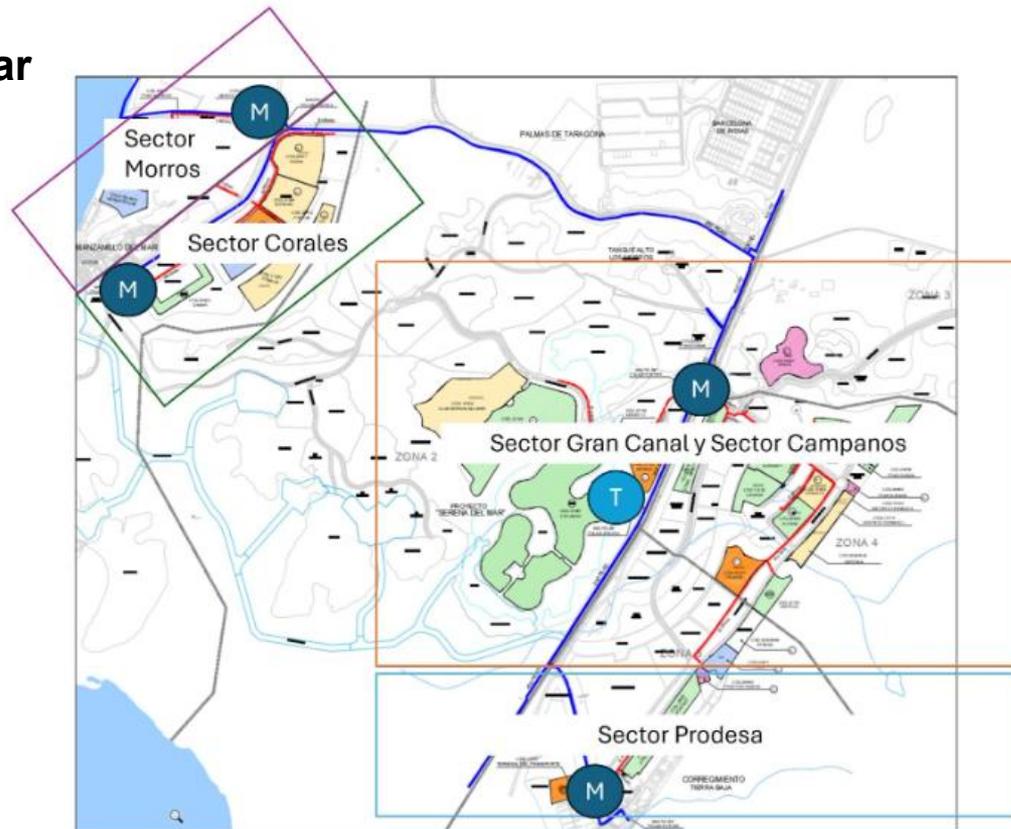
1.2. Puntos de suministro Serena del Mar

El suministro de agua potable a Serena del Mar se realiza a través de cuatro (4) puntos donde se encuentran instalados sendos macromedidores para registrar los volúmenes de agua demandados por los diferentes sectores del macroproyecto, los cuales se identifican de la siguiente manera

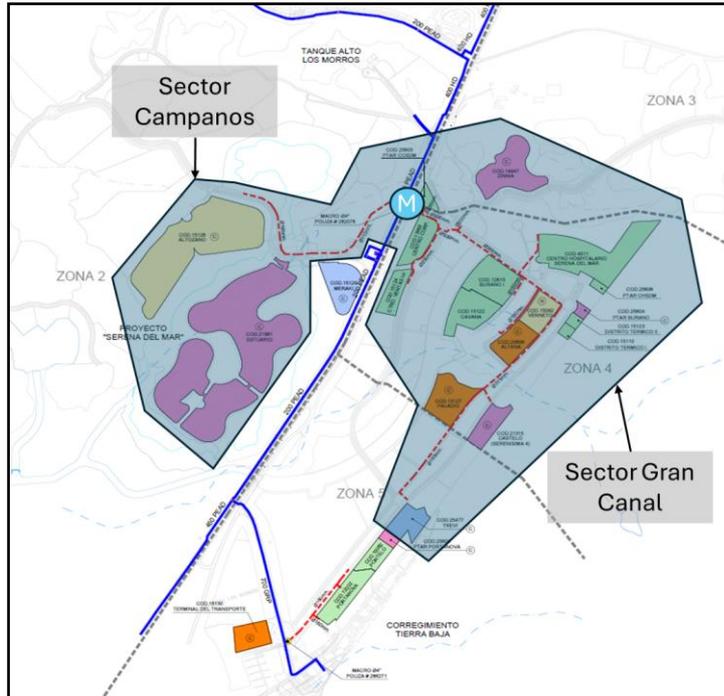
Sectores Campanos y Gran Canal abastecidos por macromedidor

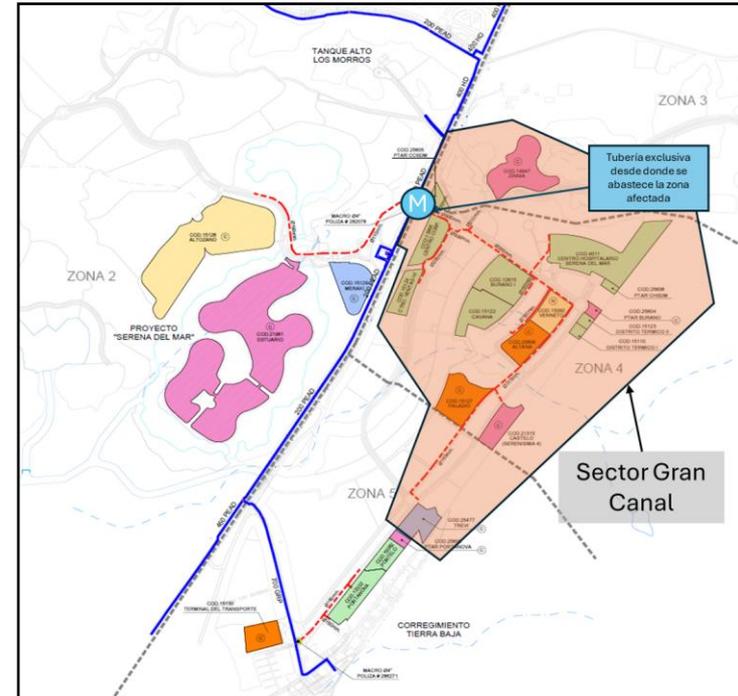
Sector Gran Canal donde se presentó la afectación

Tras analizar exhaustivamente ambas hipótesis y la evidencia disponible, se concluye que la causa más probable de la contaminación por E. coli fue la intrusión de agua residual en la red interna de agua potable de Serena del Mar (Hipótesis 2). La evidencia técnica muestra claramente que la contaminación se limitó exclusivamente al sector Gran Canal, sin afectar otras zonas abastecidas por la misma tubería principal, y que el agua suministrada por Aguas de Cartagena cumplía con todos los estándares de calidad en el punto de entrega (macromedidor).

La distribución desigual de la contaminación, con mayor afectación en la copropiedad Zinnia (la más cercana a la PTAR #1), junto con el hallazgo de una tubería de agua potable interrumpida con una válvula y agua de color oscuro y de mal olor, en una excavación cerca de la entrada de la PTAR #1, podría ser la fuente de un punto vulnerable que pudo permitir la intrusión de contaminantes durante eventos de despresurización de la red.

Si bien no ha sido posible determinar con certeza absoluta el mecanismo específico de esta intrusión, la evidencia apunta a que la contaminación se originó dentro de las redes internas de Serena del Mar, posiblemente facilitada por la despresurización del sistema durante el mantenimiento realizado entre el 23 y 24 de mayo, creando condiciones propicias para el ingreso de agua residual a la red de agua potable a través de puntos vulnerables en la infraestructura interna del macroproyecto.

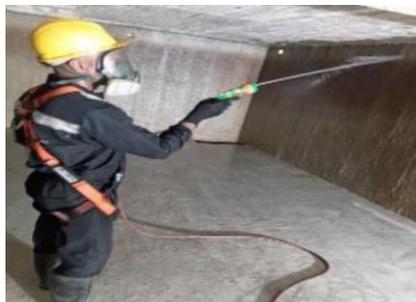
Lavado tanque Zinnia

- Lavado de tanques en copropiedades identificadas con afectación y llenado con carro tanques
- Drenajes
- Búsqueda de fugas en las redes internas
- Inspecciones de accesorios hidráulicos de la red interna de acueducto

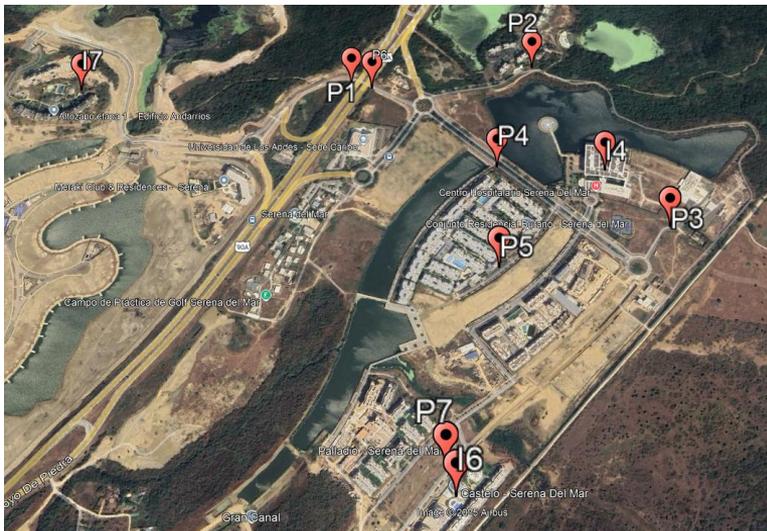
Punto de muestreo conjunto entre ACUACAR y DADIS para el 29 de mayo

Implementamos como medida de control y seguimiento un programa de muestreo y análisis de la calidad del agua a partir del 28 de mayo que se extendió hasta el pasado 5 de junio. Este proceso se fortaleció significativamente el 29 de mayo con la incorporación del DADIS, entidad que aportó su experiencia y supervisión técnica para asegurar la objetividad y rigurosidad de los análisis

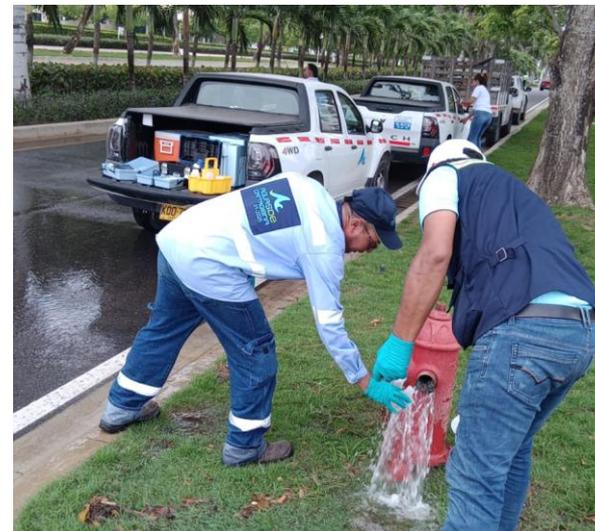
Toma de muestra fisicoquímicas y microbiológicas por parte de Acuacar y DADIS en las redes de Serena del mar sector gran canal.
